**Asunto:** Opinión Técnica de Indicadores de Riesgo en materia de Protección Civil de áreas comunes y escaleras del inmueble ubicado en calle Texcoco número 128.

OTIRPC/DER/CRT-VR/100/21

Opinión Técnica de Indicadores de Riesgo en materia de Protección Civil

Inmueble multifamiliar ubicado en Calle Texcoco número 128, colonia Clavería, alcaldía Azcapotzalco.

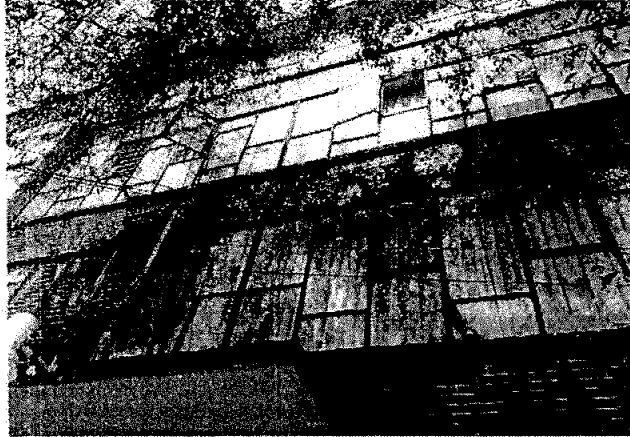
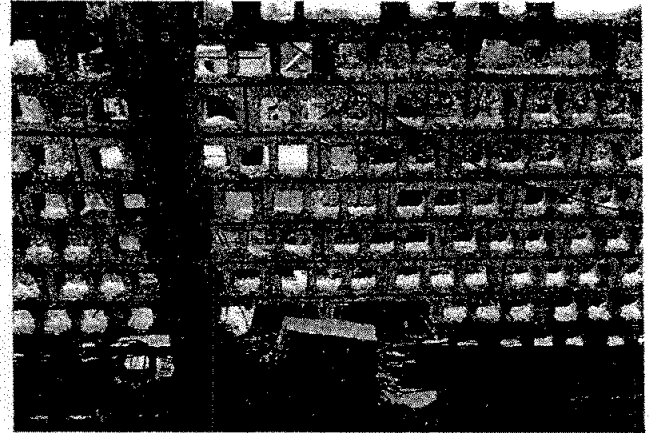
De acuerdo a la consulta y análisis de la información contenida en el Atlas de Riesgos de la Ciudad de México, así como la inspección técnica realizada en campo, el inmueble es catalogado como de: **Riesgo Alto**, derivado de los riesgos hidrometeorológicos que se pueden presentar en el sitio, por el deterioro que presentan los elementos estructurales de las 2 escaleras existentes, así como de la celosía del pretil de la azotea, la cual representa un peligro para los transeúntes y habitantes del inmueble.

Imágenes 1 y 2. Fachada del edificio; Pretil ubicado en la azotea.

1. Se informa que esta Secretaría no cuenta con atribuciones en materia estructural por lo que se sugiere requerir un dictamen técnico en seguridad estructural, el cual tendrá que ser realizado por un Director Responsable de Obra (DRO), Corresponsable en Seguridad Estructural (C/SE) o por el Instituto para la Seguridad de las Construcciones (ISC), a fin de conocer el estado estructural en el que se encuentra, así como las medidas a implementar, enfatizando sobre las escaleras y pretiles señalados.

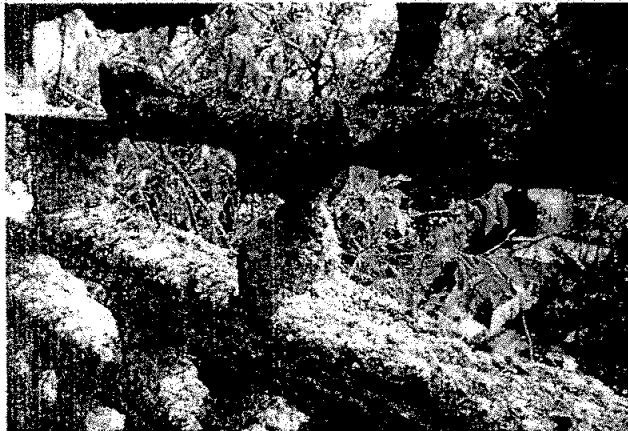
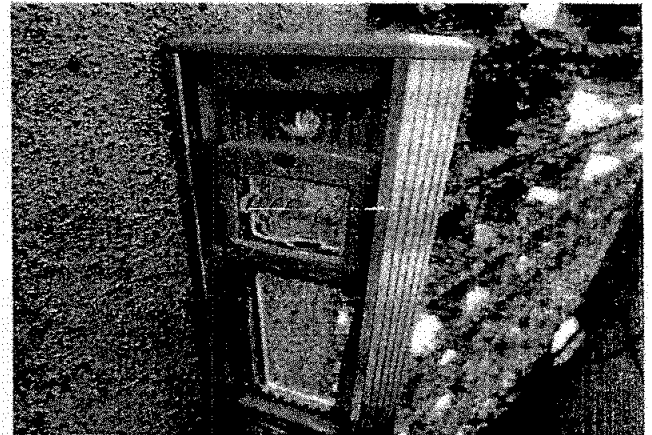
Imágenes 3 y 4. Deterioro de celosía; Desplome de elemento de confinamiento.

2. Se recomienda dar un mantenimiento preventivo y correctivo a los contraventeos y muros colindantes de azotea para evitar situaciones futuras que puedan generar un riesgo tanto para los habitantes del edificio como a los predios colindantes.

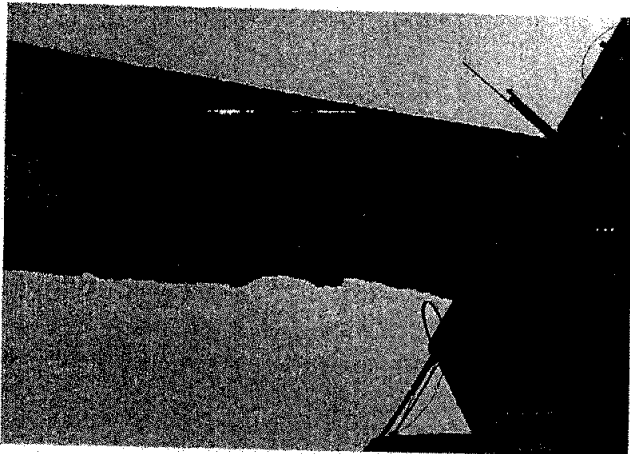
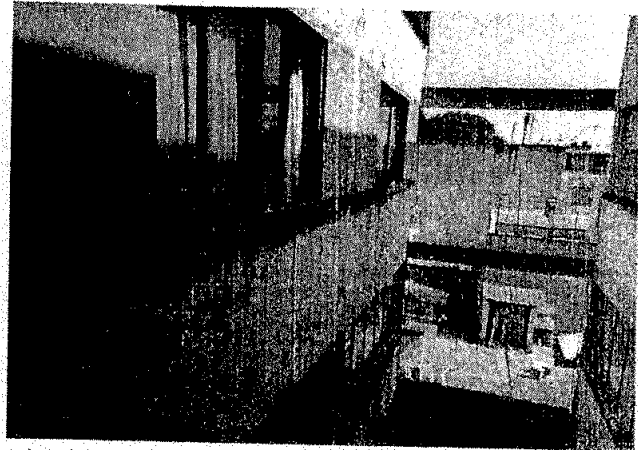
Imágenes 7 y 8. Acero expuesto y corroído en trabe; deterioro por intemperismo en muros del edificio.

3. Cualquier trabajo de mantenimiento correctivo y/o preventivo en el inmueble, se recomienda sea consultado con personal técnico especializado, elaborado con mano de obra calificada y bajo la normatividad aplicable del Reglamento de Construcciones para el Distrito Federal vigente y las Normas Técnicas Complementarias, además de contar con las responsabilidades correspondientes, así como contar con los permisos y autorizaciones correspondientes antes de ejecutar cualquier trabajo constructivo.

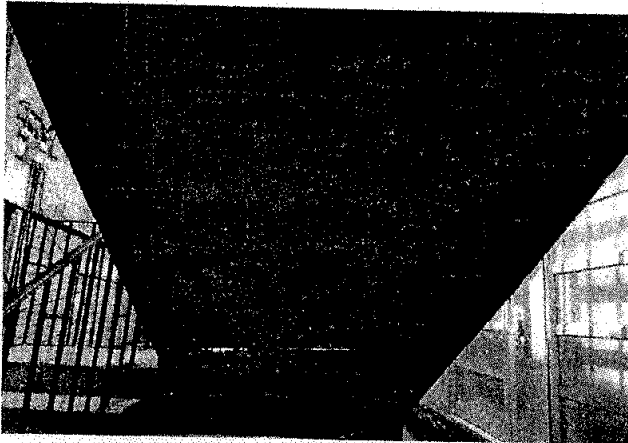
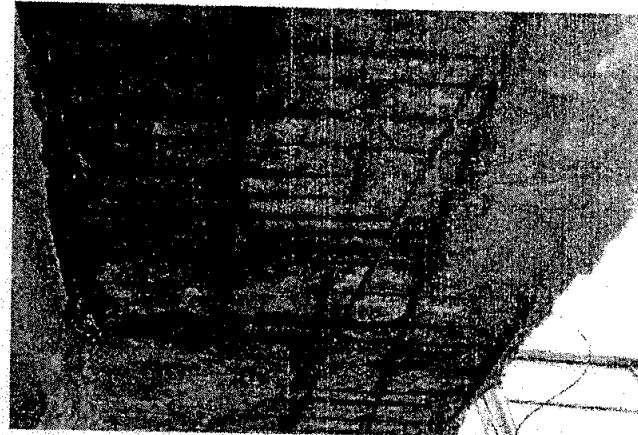
Imágenes 9 y 10. Humedad presente en cara inferior de la escalera; Acero expuesto y corroído en cara inferior de losa de descanso.

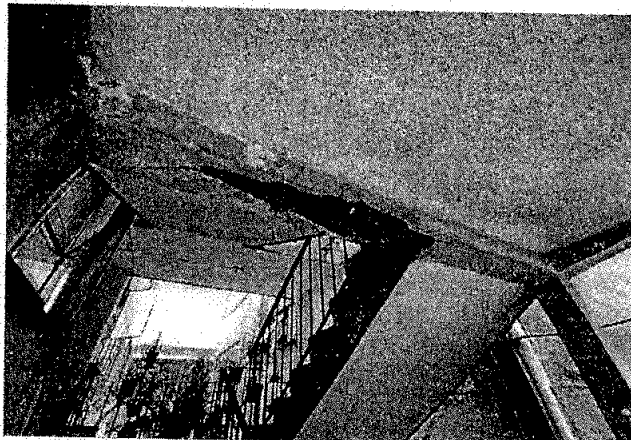
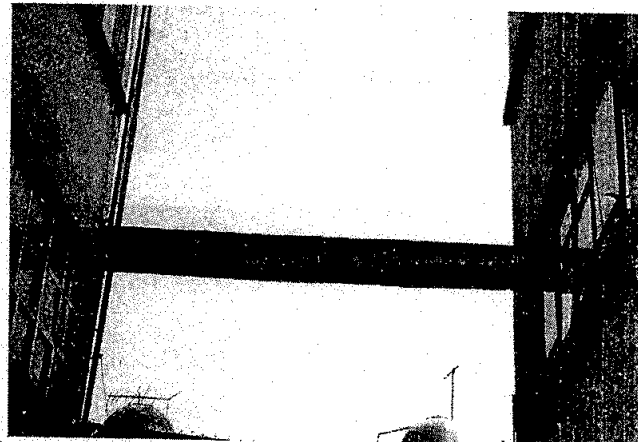
Imágenes 11 y 12. Acero expuesto en trabe de marco de concreto; Contraventeo de concreto armado, se puede observar fisuras en la parte inferior.

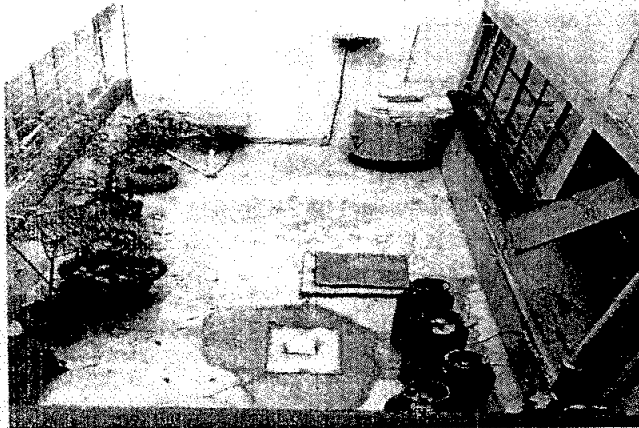
| Tipo | Descripción | Alto | Medio | Bajo |
|---|---|---|---|---|
| Gas (Natural o LP) | El inmueble cuenta con abastecimiento de gas natural, en algunos departamentos se utilizan envases portátiles de 45 kg los cuales no se encuentran fijados. | | X | |

Imágenes 13 y 14. Vista del patio derecho, se observan 4 cilindros de gas los cuales no se encuentran sujetos al muro o piso; Tablero de instalación eléctrica.

4. Se deberán fijar los envases portátiles de gas con el objetivo de evitar situaciones futuras que puedan generar un riesgo para los habitantes del inmueble.
