SUBSECRETARÍA DE GOBIERNO
UNIDAD DE ENLACE
Oficio No. SG/UE/311/2280/19
Ciudad de México, a 8 de noviembre de 2019

Asunto: Respuesta a Punto de Acuerdo

Oficio número UAJ/3660/2019

- La Subdirección de Protección al Patrimonio fue comisionada para realizar una inspección arqueológica en el aljibe ubicado en la calle Plazuela de los Reyes s/n, Pueblo de los Reyes, Alcaldía Coyoacán, en la Ciudad de México, el cual forma parte de la "Zona Arqueológica Manantial de Hueytlilatl".

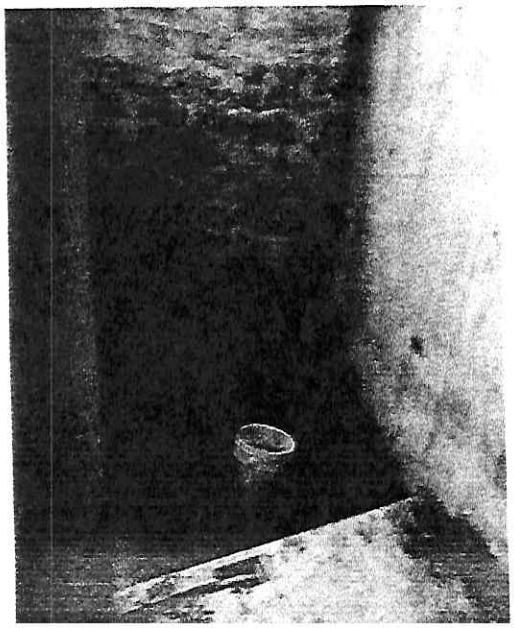
Es importante resaltar que las fugas que se observan se localizan en ambos extremos de la pared de la tina o contenedor colonial, la más evidente, se ubica muy cerca de la cisterna moderna realizada para bombear el agua del manantial (foto 1), la segunda fuga puede percibirse en el extremo contrario, cercano a la pared hechiza de madera (foto 2).

Pared de la tina o contenedor Colonial en donde se observa claramente la fuga de agua

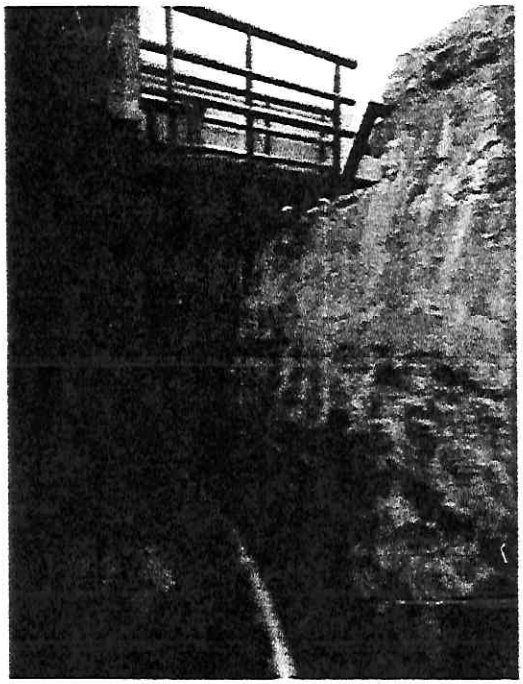
Fuga en la pared de la tina o contenedor Colonial pegada a la pared de madera. Esta fuga es menos perceptible

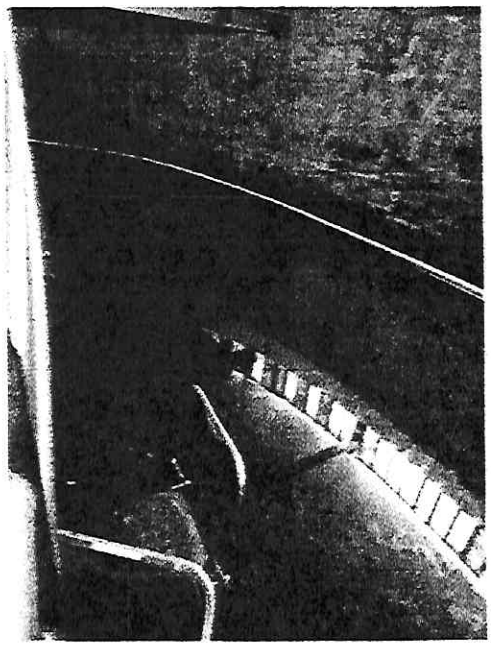
Sin embargo me permitieron pasar a la parte baja que es donde se encuentra la caja de agua, notando que está área está totalmente inundada, quedando el nivel de agua hasta el segundo escalón de acceso, iniciando de abajo hacia arriba, lo que implica una altura de aproximadamente 0.50 m, aunque me dicen que el nivel llego hasta el barandal que circunda la caja de agua que es de 1.00 m aproximadamente.

Fotografía en la que se muestra el nivel de inundación y la presencia de una silla metálica en proceso de oxidación
