Asunto: Opinión Técnica de Indicadores de Riesgo en materia de Protección Civil de la zona limítrofe entre las alcaldías Miguel Hidalgo y Azcapotzalco.

Ubicación: Av. Azcapotzalco esquina calle Mar Mediterráneo, colonia Tacuba, alcaldía Miguel Hidalgo.	**Fecha de emisión:** 03/03/2021

REPORTE FOTOGRÁFICO

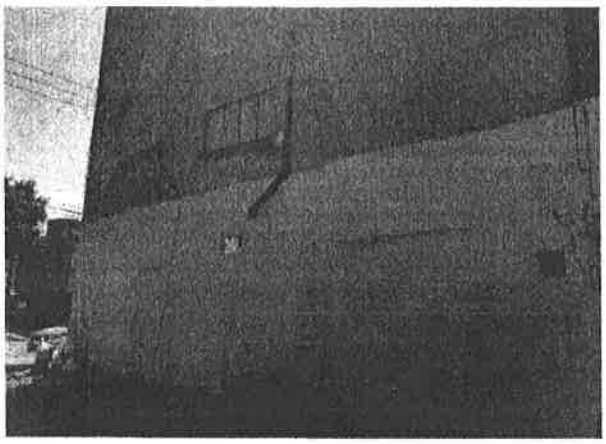
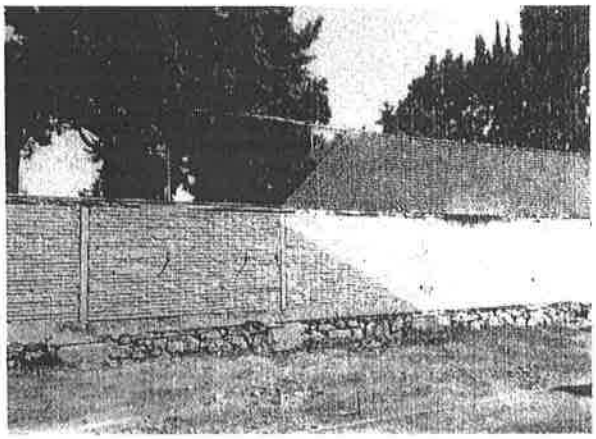
Imágenes 1 y 2. Muro de colindancia del inmueble ubicado en la esquina de la avenida Azcapotzalco y las vías de ferrocarril, muro perimetral de unidad habitacional con zona donde ocurrió el incendio.

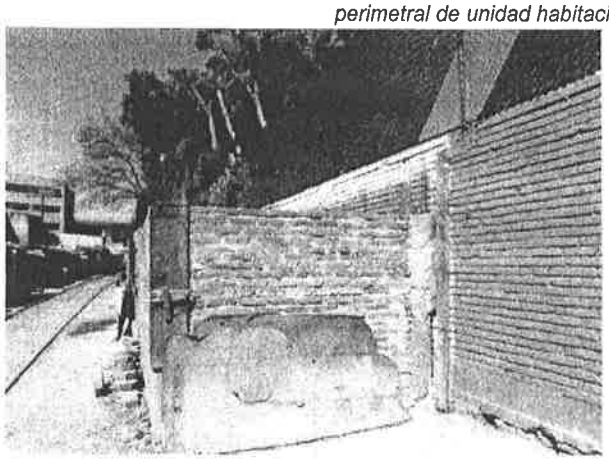
Imágenes 3 y 4. Obra de tabique rojo en proceso ubicada en la zona del incendio; casas construidas con materiales inflamables, se observan tomas clandestinas de energía eléctrica.

2. Las alcaldías Miguel Hidalgo y Azcapotzalco a través de sus unidades de Gestión Integral de Riesgos y Protección Civil deberán realizar la revisión en materia de Gestión Integral de Riesgos y Protección Civil a los asentamientos irregulares ubicados en las calles Ferrocarriles Nacionales de México y sobre las vías de ferrocarril en el tramo comprendido entre avenida Azcapotzalco y avenida Aquiles Serdán

4. De igual manera las alcaldías antes mencionadas por medio de sus Unidades de Obras y Desarrollo Urbano y la Subdirección de Patrimonio Inmobiliario y Tenencia de la Tierra deberán llevar a cabo una revisión en los asentamientos irregulares existentes.

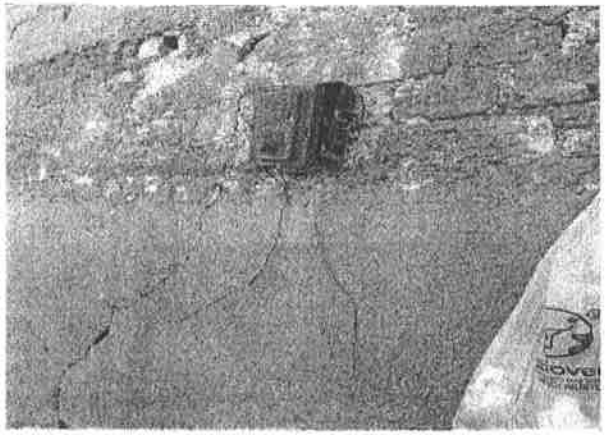
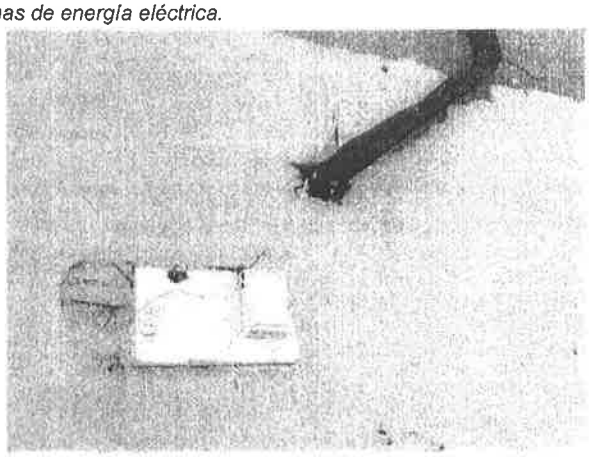
Imágenes 5 y 6. Interruptores de corriente eléctrica ubicados en zona del incendio.

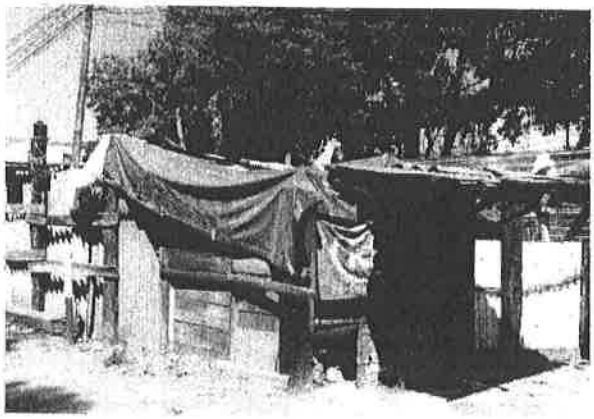
Imágenes 13 y 14. Casa construida con madera, lámina y lona en la calle de Ferrocarriles Nacionales de México; Gasolinera ubicada en la esquina de las calles Mar Mediterráneo y Mar Okhotsk.

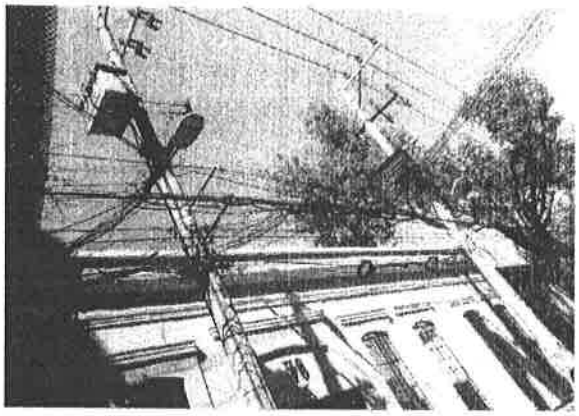
Imágenes 15 y 16. Transformadores ubicados en avenida Azcapotzalco, en el tramo comprendido entre calle Mar mediterráneo y las vías de ferrocarril; Transformadores ubicados en la misma avenida, en el tramo comprendido entre las vías de ferrocarril y la calle Golfo de Tehuantepec.

1. Se deberá solicitar a la Comisión Federal de Electricidad lleve a cabo una revisión de las condiciones de cableado y transformadores ubicados en avenida Azcapotzalco en el tramo comprendido de calzada México Tacuba a la calle Golfo de Tehuantepec con el objeto de reducir el peligro de que una falla de estos elementos pueda generarse tanto a los habitantes como a los transeúntes de dicha zona.

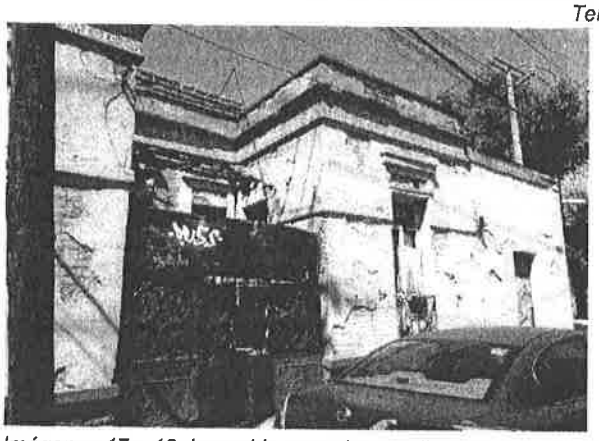
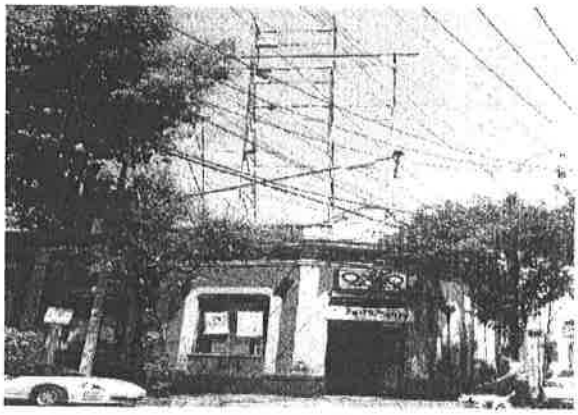
Imágenes 17 y 18. Inmueble en malas condiciones ubicado en las esquinas de avenida Azcapotzalco y calle Golfo de Tehuantepec: Inmueble ubicado en la esquina de avenida Azcapotzalco y Golfo de Tehuantepec, se observa una estructura de anuncio en la azotea.

5. Por su parte la alcaldía Miguel Hidalgo y su Unidad de Obras y Desarrollo Humano deberá de revisar estructuralmente los inmuebles ubicados en la esquina de la avenida Azcapotzalco y la calle Golfo de Tehuantepec, calle Golfo de Tehuantepec número 3 y el inmueble ubicado en las siguientes coordenadas: 19.460572, -99.189415. Lo anterior con el propósito de prevenir y reducir el peligro que estos inmuebles puedan generar tanto a usuarios como a transeúntes.

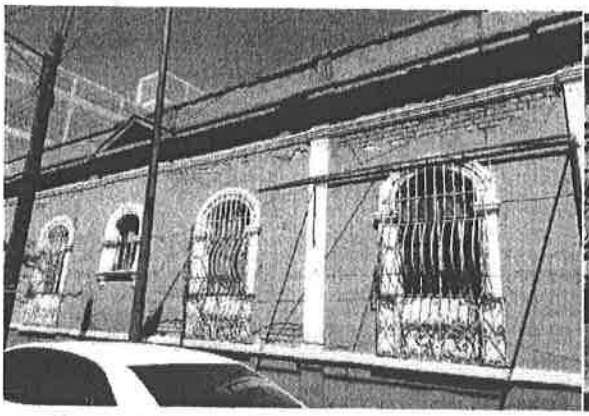
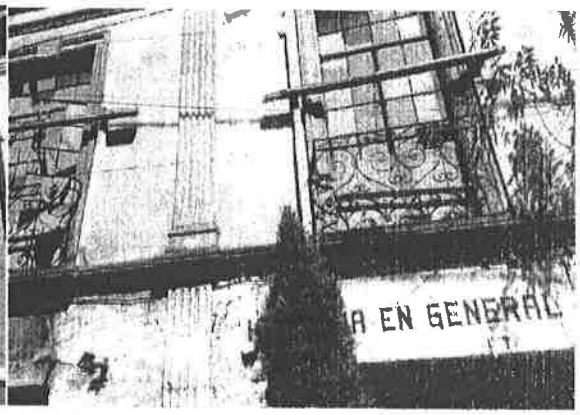
Imágenes 19 y 20. Inmueble ubicado en el número 3 de la calle Golfo de Tehuantepec; se observa falta de mantenimiento en muros; fachada deteriorada de inmueble ubicado en la calle Lago Gascasonica.
